# RENOVERING AF GF BLOMSTERHAVEN

GENNEMGANG AF VEJ- OG SIDEAREALER SAMT DÆKSLER M.M.

**Kunde:** GF Blomsterhaven  
Blomsterhaven  
4300 – Holbæk  
**Att.: Niels-Henrik Dressen**

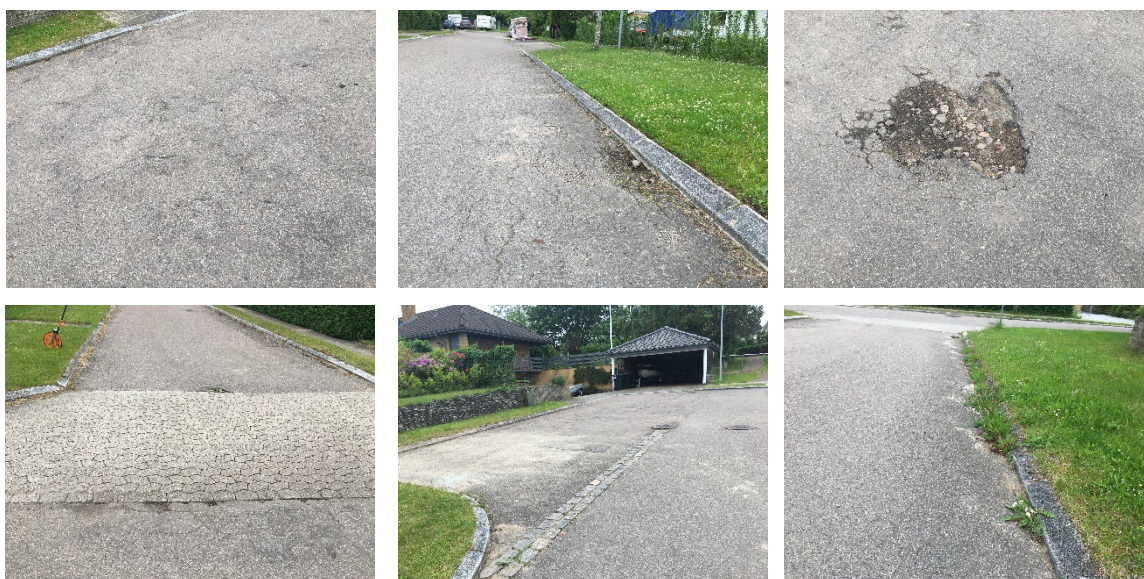
Lange vejene er der etableret langsgående parkeringspladser som adskilles af 2 rk. Brosten. Her der enkelte steder konstateret revner, afskallinger m.m. På vendepladser er lagt 2 rk. Brosten som skal indikere at arealet er tiltænkt tværgående parkering. Skaderne som generelt er observeret på arealerne til vende- og parkeringspladser er slaghuller, revner, afskallinger, lunger, m.m.

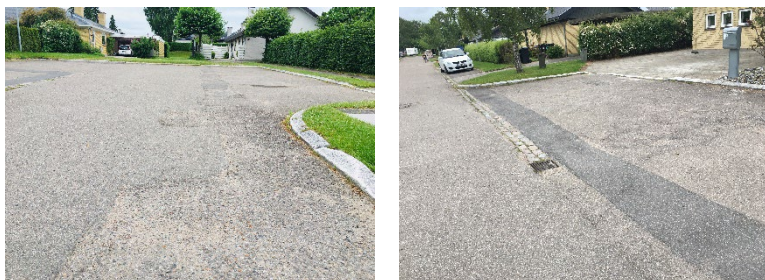
### Retablering efter gravearbejde:

Det kan ses at der har været en del ledningsarbejde i tidens løb.

Disse felter kan opdeles i 2 kategorier: Felter som har fået slidlag, og senere felter som ikke er påført slidlag. De fleste ældre felter ligger rimeligt godt, kun få sætninger, og ikke så mange samlingsrevner.

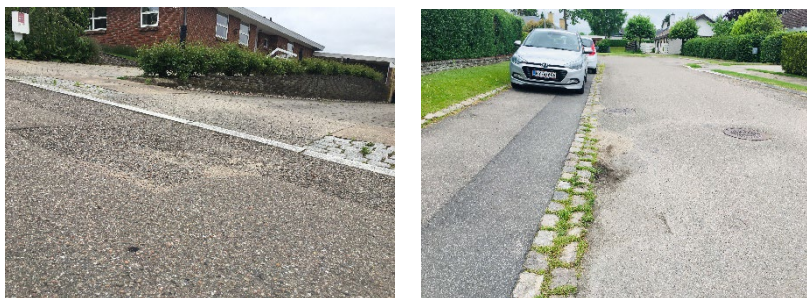
### Lunker:

Hist og her er mindre sætninger og lunker ved vejkanterne af vejene og enkelte foran indkørsler. I perioder med regn er der vandpytter her. Dette medfører nedsivning af vand til underliggende bærelag, med svækkelse af vejens bæreevne til følge. Det er vigtigt at disse steder rettes op, således vand kan bortledes.

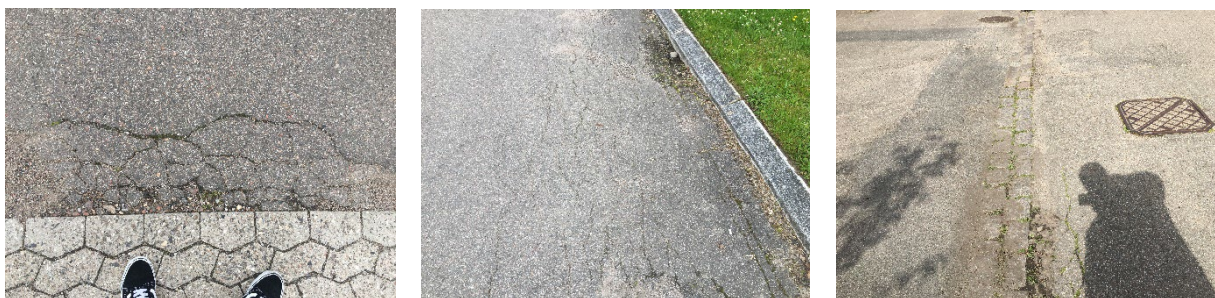
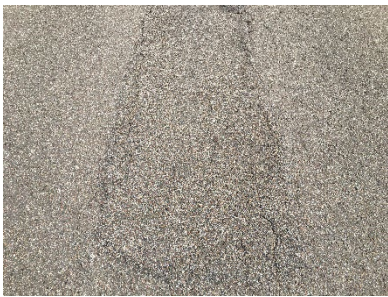
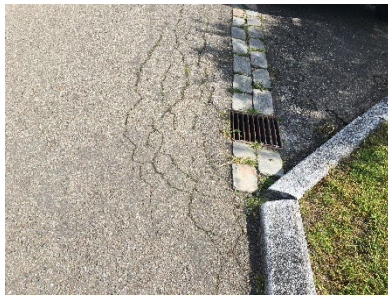
### Langs- og tværgående revner:

Revner er almindeligt forekommende i ældre belægninger, de er generelt et tegn på at belægning er blevet mere stiv og mindre elastisk end den var da den var nyere. Der ses forskellige typer af revner i de aktuelle vejbelægninger.

Større revner, enkelte eller få, typisk langsgående. Disse revner kan stamme fra gamle ledningsarbejder. De er udtryk for bevægelser i underlaget, som har været større end slidlaget har kunnet optage. De hidrører sandsynligvis fra ældre ledningsarbejder, hvor bærelag lokalt er svagere end i resten af vejen, dvs. større bevægelser under belastning. Revner betyder nedsivning af vejvand, vandmætning svækker bæreevne af ubundne bærelag, og fremskynder nedbrydning af asfaltlag, især ved frost/tø situationer. Andre steder som er vi har observeret revner er langs parkeringsarealerne, vejkant tæt på vejriste og især foran og efter overkørsler

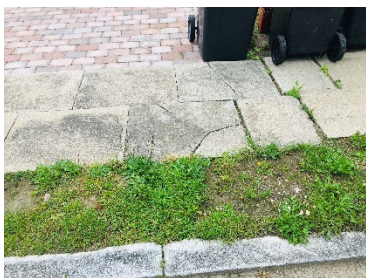
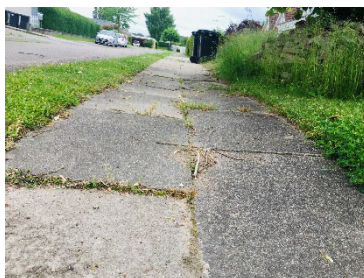
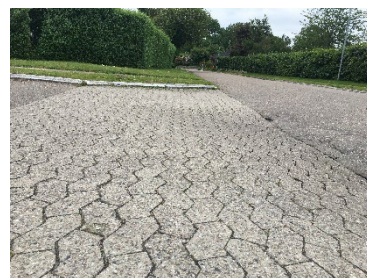
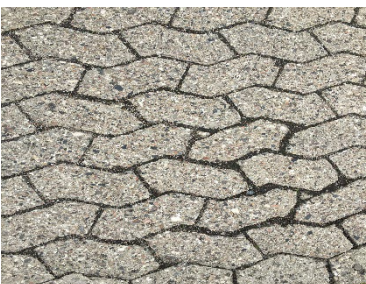
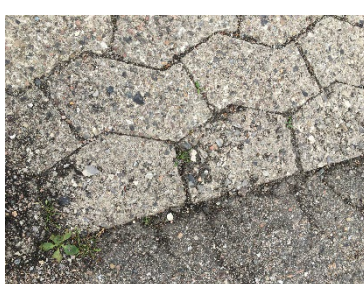
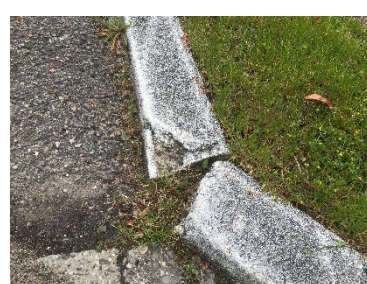
### **Fortov, kantsten, overkørsler og p-arealer:**

Største delen af foreningens veje er udført med fortove kun i en side, dog er der på Cirkorievej etableret fortove i begge sider af vejen. Fortovene er etableret med 2 rk. betonfliser, forbort i græs og afsluttes med betonkantsten.

Kantstene fremstår med en varierende kantstenslysning og enkelte er observeret med knækkede hjørner og enkelte med materialetab. Denne type af betonkantsten har en levetid på ca. 35 år, og på baggrund af den information foreningen har oplyst os, vurderes det til kantstene har overskredet deres levetid. Derfor bør en renovering omfatte en udskiftning af betonkantsten til granitkantsten. Årsagen hertil er fordi at granit er et naturprodukt som holder for evigt, hvilket vil formindske foreningen udgifter i fremtiden.

Som nævnt tidligere, så vil bitumen med tiden tabe sin elasticitet/fleksibilitet, og asfalten begynder at revne/gå i stykker, hvilket bekræftes af registrering af skader såsom revner, afskallinger, slaghuller m.m. på vende- og parkeringspladser. Denne nedbrydningsproces vil eskalere, da revnerne tillader, at vand trænger ned i belægningen, som herved bliver ekstra udsat for frost. i skader

En tyndlagsbelægning som den eksisterende har en begrænset bæreevne, og er ikke velegnet til arealer, hvor der standsning og vrid med hjulene under igangsætning. Vores anbefaling er at foreningen ikke renovere med en lignende belægning som den eksisterende, så længe der er tung trafik i større mængde.

Brostenene som er anvendt som "kantsten" er af materialet granit, og har derved en ubegrænset levetid, hvorfor disse genanvendes. Det kan dog ses i området, at de eksisterende brosten har sat sig eller er løse, dette kan skyldes at levetiden for betonen som brostenene er sat i, er overskredet. De tilstødende græsarealer reguleres med ekstra muldjord, så disse lander i samme niveau som den fremtidige kantsstenshøjde.

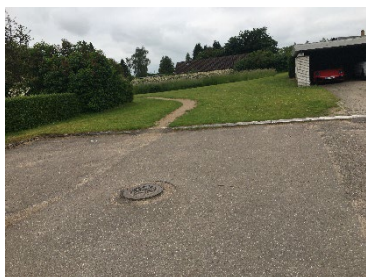
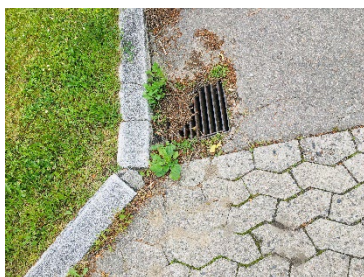
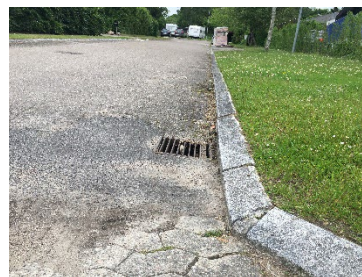
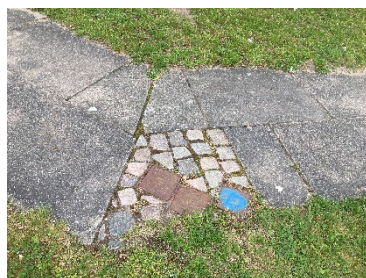
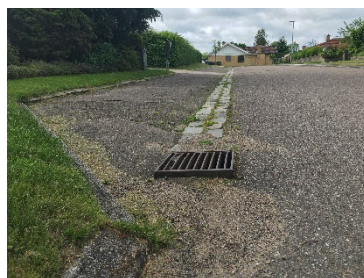
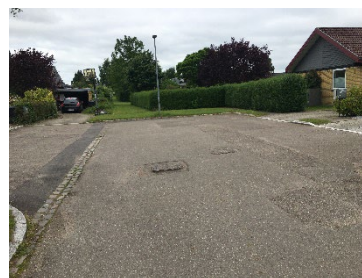
På foreningens arealer er der fundet 4 slags brønddæksel typer:

- a) Ø600 Gennemløbsbrønde
- b) Rendestensriste (flydende)
- c) Stophanedæksler

Afvandingsforholdene er overordnet i orden, der er moderat fald mod nedløbsristene som fungerer, dog er der på enkelte vendepladser dårligt fald til nærliggende nedløbsriste.

Der ses enkelte steder med vandpytter langs kantsten, og ved indkørsler. På disse steder bør opretning med asfalt foretages.

Foreningen kan selv udføre en primitiv kontrol af vejbrøndende, ved at fylde vand tilbage i brønd efter tømning og derved kontrollere at vandspejl er intakt, hvis ikke så kan vandlås være knækket og bør udskiftes inden reovering.

Vi vil anbefale at eventuelle reoveringer udføres, inden en reovering af asfalten igangsættes.
